# INFORME DE INSPECCIÓN TÉCNICA

EVALUACIÓN VISUAL DE AFECTACIONES  
POSTERIORES A EVENTO SÍSMICO

ARA-SFA001

COLEGIO SAN FRANCISCO DE ASIS

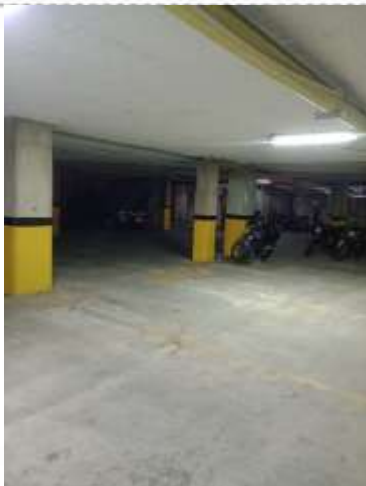
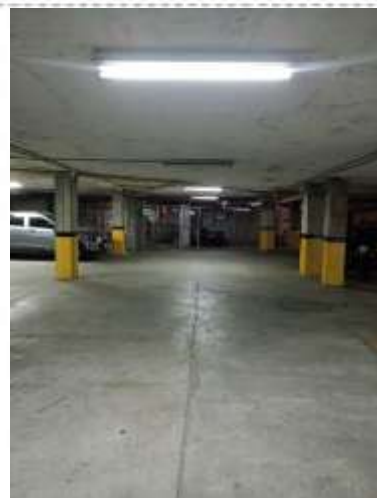
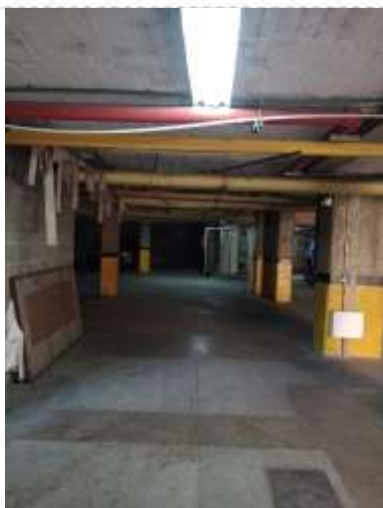
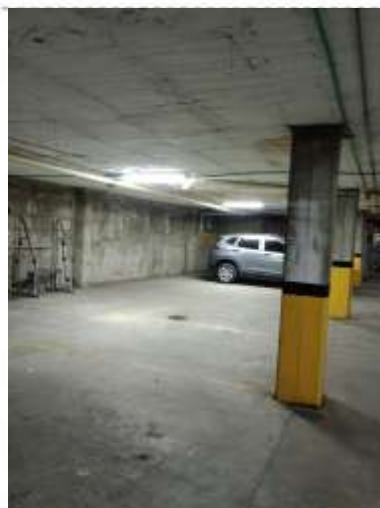
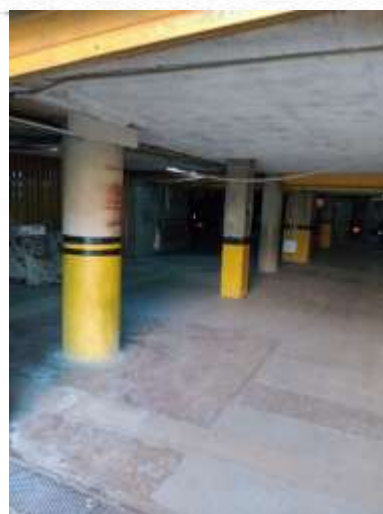
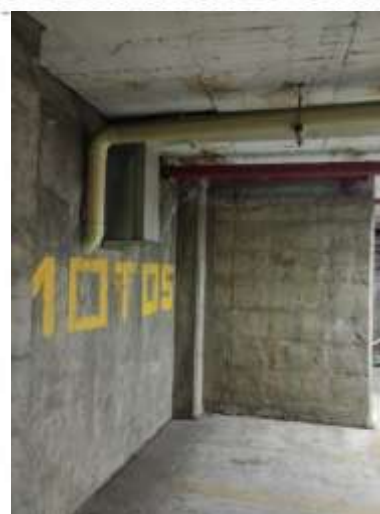
**HALLAZGO No. H-** 001

Se observa un sótano con rampa en buen estado, columnas y vigas sin afectaciones estructurales visuales, ni fisuras, ni agrietamientos en todo el cuerpo de los elementos, los pisos se encuentran en buen estado con fisuras leves por retracción y temperatura, la losa se encuentra en buen estado, con pequeñas fisuras sin afectación estructural. Como recomendación general sin causal de afectación, se sugiere realizar aseguramiento de tubería hidrosanitaria adecuadamente. (CLASIFICACION NIVEL 1)

| <b>Acción recomendada:</b> | LIMPIEZA GENERAL | | |

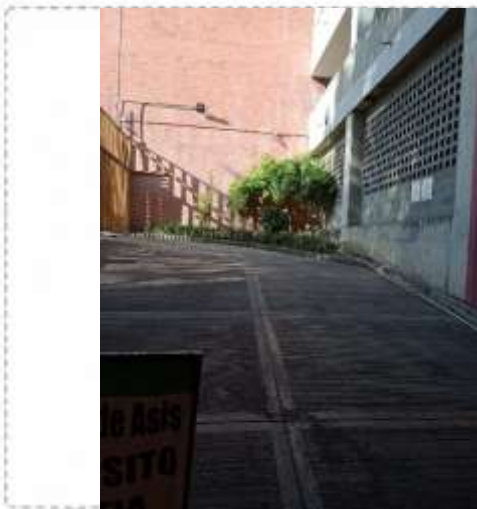
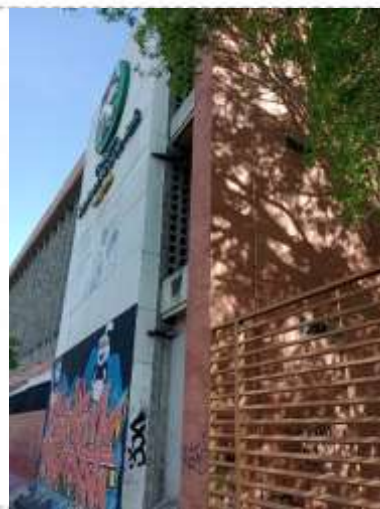
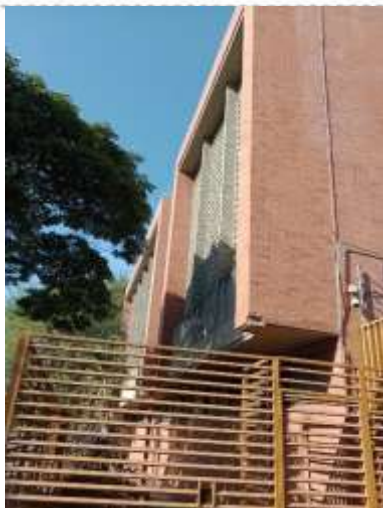
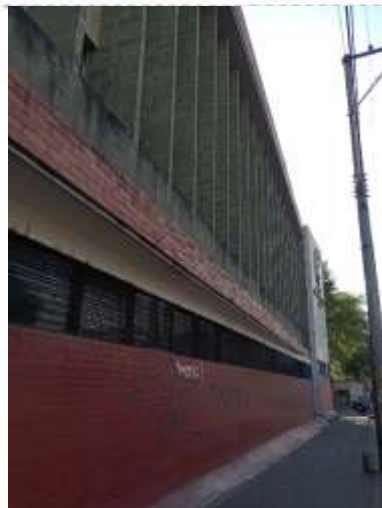
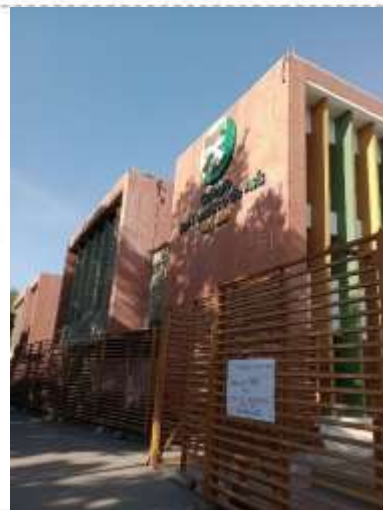
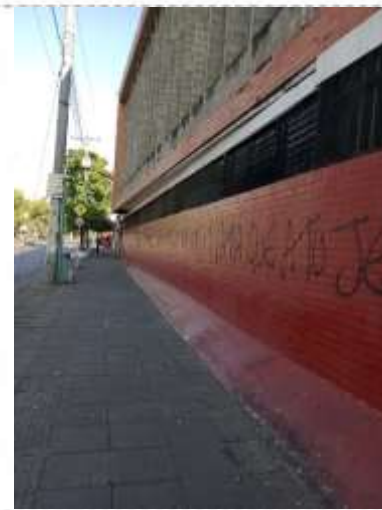
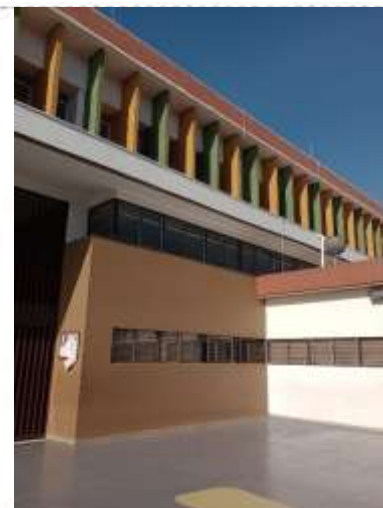
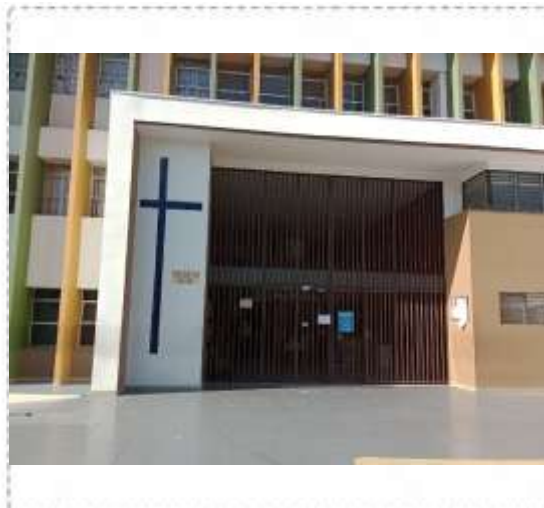
**HALLAZGO No. H-** **002**

Se observa que las fachadas se encuentran en buen estado estructural en general, sin embargo, sobre la fachada de la calle 15 se ve una hilada vertical de 8 ladrillos dañados, aparentemente por reparaciones internas. El sistema liviano presenta algunos por menores en sus juntas y el sistema eléctrico funciona sin problema. (CLASIFICACION NIVEL 1)

| <b>Acción recomendada:</b> | REPARACIONES ESTETICAS, REPOSICIONES DE FACHALETA | | |

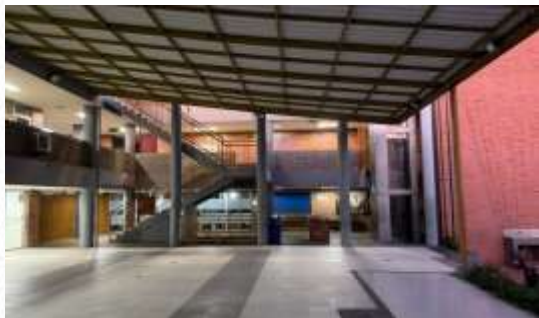
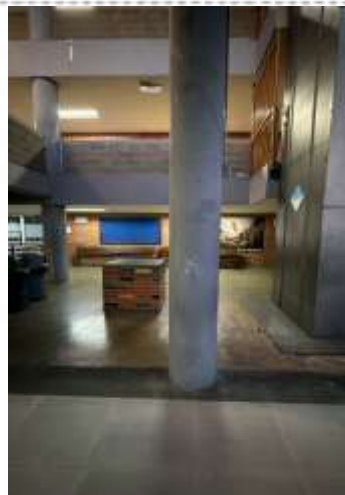
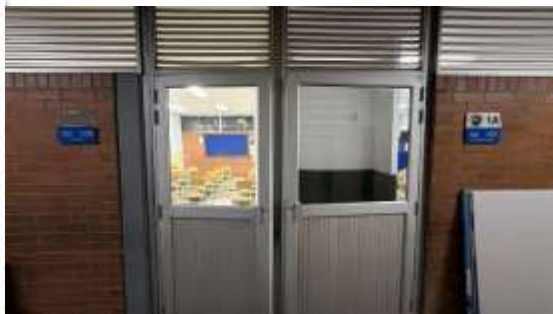
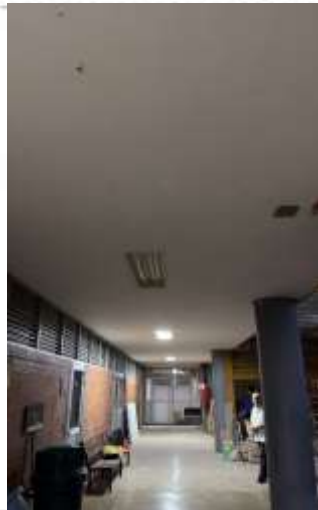
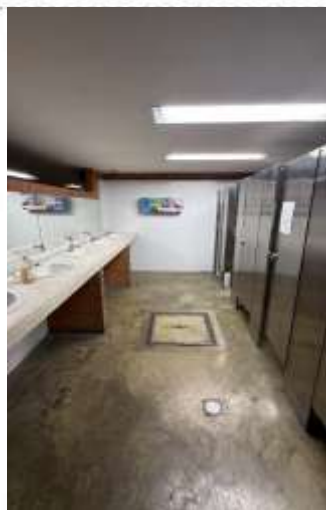
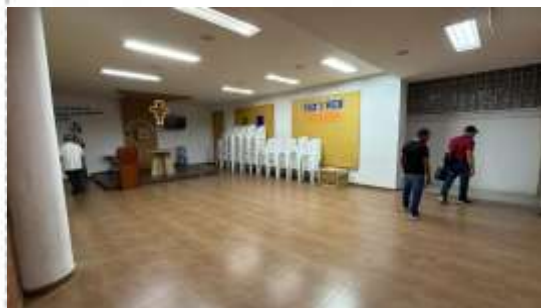
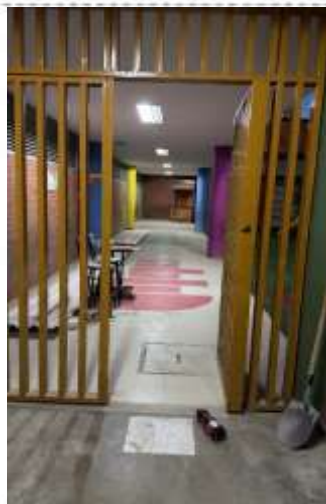
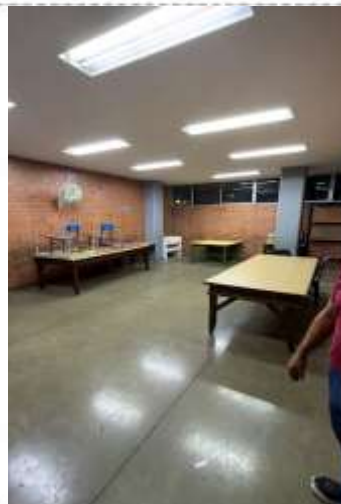
**HALLAZGO No. H-** 003

Se observa una estructura en concreto (vigas y columnas) en buen estado, sin fisuras y sin agrietamientos. Muros en mampostería sin daños o fracturas estructurales, algunos con rasgos de humedad en el primer tercio, algunas fichas de enchape fisuradas, sistema liviano en buen estado, con pequeños rastros de desprendimiento de la cinta malla, pisos en estado normal. CLASIFICACION NIVEL 1

| <b>Acción recomendada:</b> | Mantenimiento general/repación de humedades bajas/cambio de enchape fisurado en baños | | |

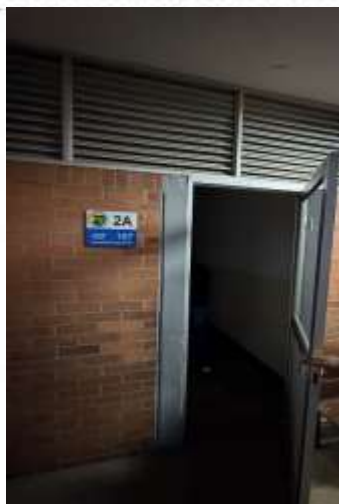
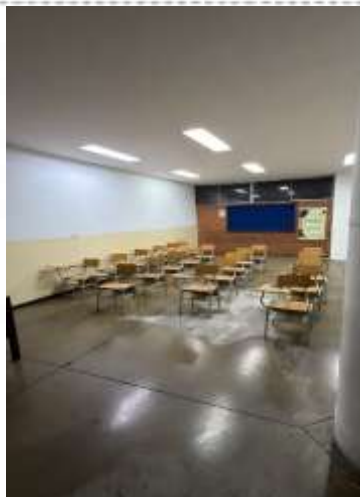
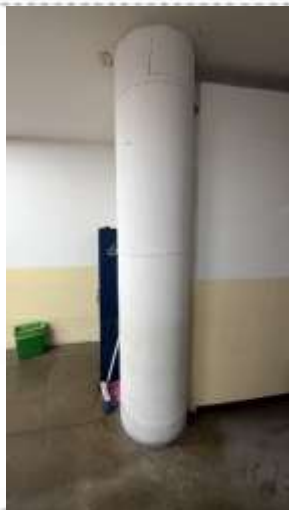
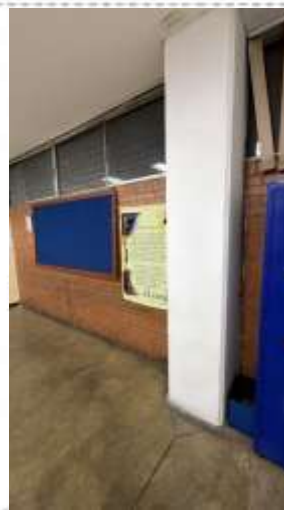
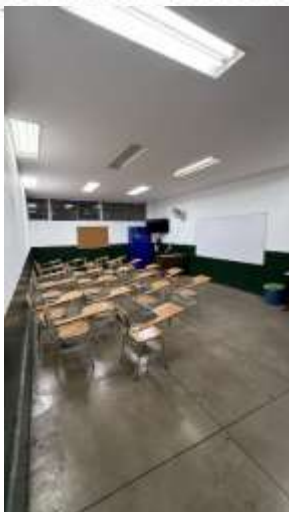
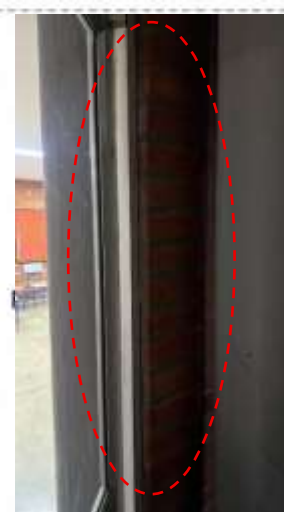
**HALLAZGO No. H-** **004**

Se observa una estructura en concreto (vigas y columnas) en buen estado, sin fisuras y sin agrietamientos. Muros en mampostería sin daños o fracturas estructurales, algunos con rasgos de humedad, algunas fichas fisuradas en enchape de baños y un machón en mampostería suelto en el aula 205 de carácter NO ESTRUCTURAL, sistema liviano en buen estado, con pequeños rastros de desprendimiento de la cinta malla, pisos en estado normal. CLASIFICACION NIVEL 1

| <b>Acción recomendada:</b> | Mantenimiento general/repelación de humedades bajas/cambio de enchape fisurado en baños | | |

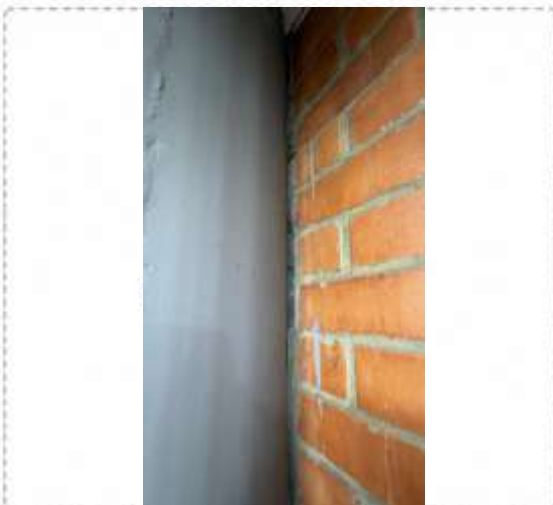
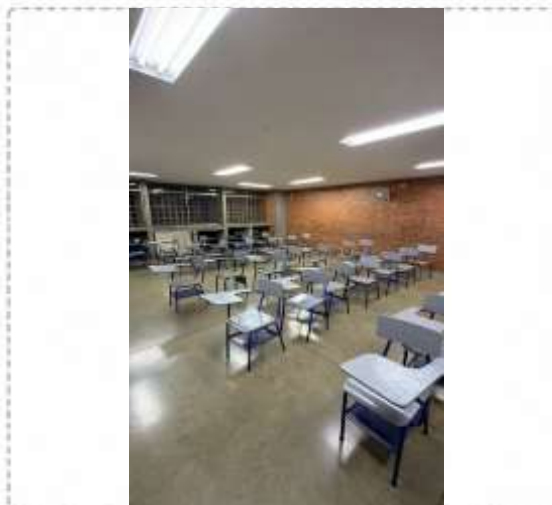
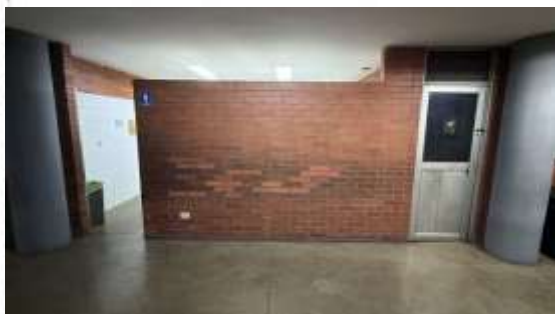
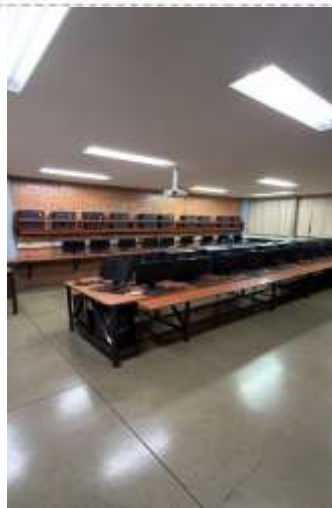
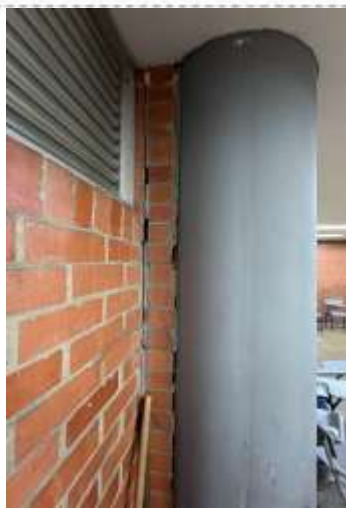
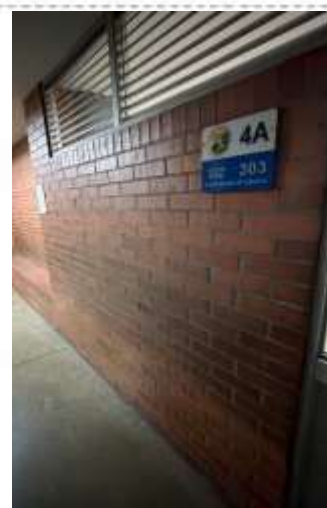
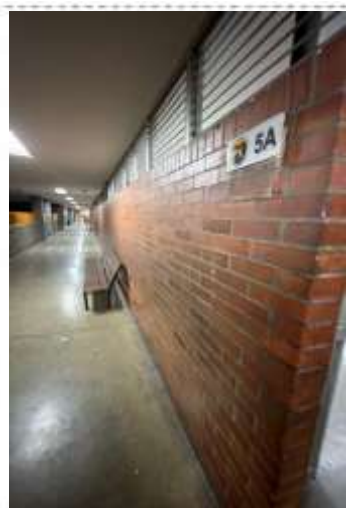
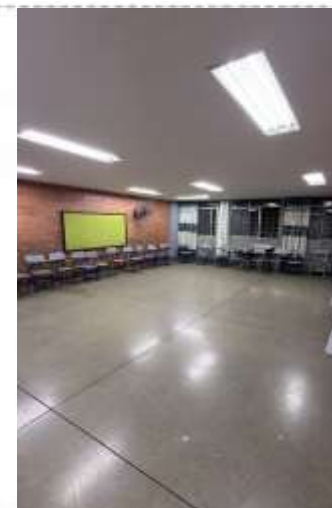
**HALLAZGO No. H-** 005

Solamente se presenta una línea de muros en el tercer piso que se deben de demoler debido a que la mampostería no tiene columnas de confinamiento y se ha despegado de su base quien es, en este caso, la que da rigidez al muro.

Se observa una estructura en concreto (vigas y columnas) en buen estado, sin fisuras y sin agrietamientos. Muros en mampostería sin daños o fracturas estructurales, excepto los muros longitudinales que comprende las aulas de la 303, 304, 305, 306, 307, 308 y 309.

El sistema liviano existente en buen estado, con pequeños rastros de desprendimiento de la cinta malla, pisos en estado normal. CLASIFICACION NIVEL 1

| <b>Acción recomendada:</b> | Mantenimiento general/reparación de humedades bajas/cambio de enchape fisurado en baños/demolición de muros | | |

Se observa una estructura en concreto (vigas y columnas) en buen estado, sin fisuras y sin agrietamientos. Muros en mampostería sin daños EN GENEROAL, sin embargo, el en 3 piso en las aulas de la 303, 304, 305, 306, 307, 308 y 309, **estos muros se desprendieron de su soporte inferior y al no ser estructurales, pueden ser demolidos y reemplazados por sistema liviano se recomienda hacer esta demolición tener el área totalmente libre de estudiantes y personal no calificado.**
