# INFORME DE INSPECCIÓN TÉCNICA

EVALUACIÓN VISUAL DE AFECTACIONES  
POSTERIORES A EVENTO SÍSMICO

ARA-SFA001

COLEGIO SAN FRANCISCO DE ASIS

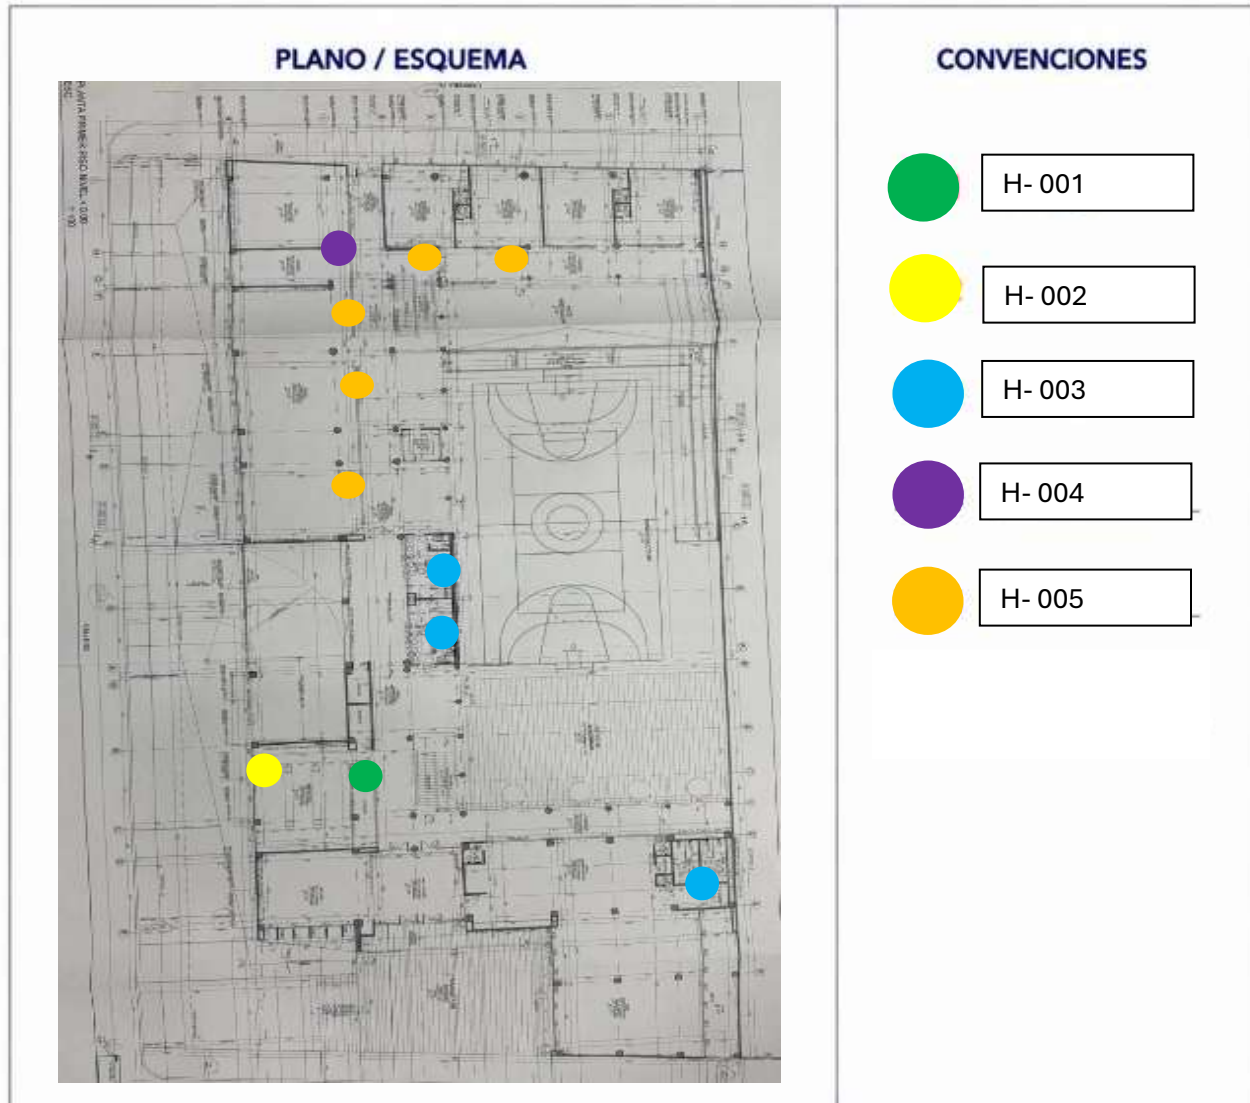
Indicar en plano arquitectónico o croquis la ubicación aproximada de los hallazgos registrados.

Se observa una estructura en concreto (vigas y columnas) en buen estado, sin fisuras y sin agrietamientos. Muros en mampostería sin daños EN GENEROAL, sin embargo, el en 3 piso en las aulas de la 303, 304, 305, 306, 307, 308 y 309, **estos muros se desprendieron de su soporte inferior y al no ser estructurales, pueden ser demolidos y reemplazados por sistema liviano se recomienda hacer esta demolición tener el área totalmente libre de estudiantes y personal no calificado.**
